マンション大規模修繕を成功させるための設計・コンサルティング専門誌

ZONE

VOL. 9

東日本大震災 ●今回の地震による ひび割れ について

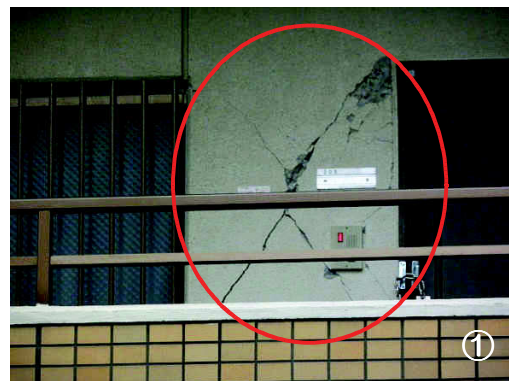
①の写真は仙台市の若林区のマンションです。

開放廊下に面する住戸の壁ですが、玄関ドアと窓の間の方立壁に地震によるせん断応力が働き、せん断クラックの典型というべき、X状のクラックがほぼ各階に発生していました。

こういう状況からも、**地震被害の補修にとどまらず、この機会に建物の調査診断と、さらに旧耐震基準の建物は耐震診断を行うことをお勧めします。**現在お住まいのマンションが、これから先も安心して安全に住み続けられるように手を掛けていくことが大切だと思います。

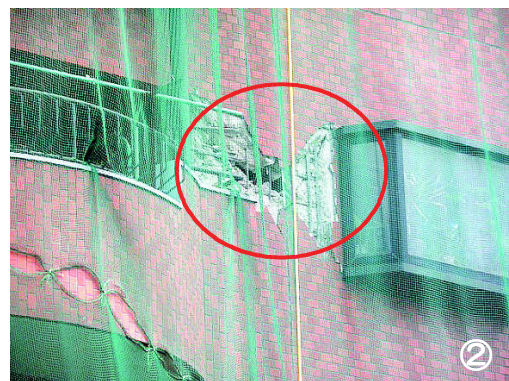
②は仙台市の宮城野区のマンションです。

妻側の外壁の方立壁に①と同様のせん断クラックが発生し、コンクリートが崩落して穴が開いた状態になっていました。恐らく、この状態の改修方法が決定されていないので、取りあえず外壁面にネットを掛けて落下防止の措置だけが施されていました。ちなみに、このマンションは二つ共、1980年代の後半の竣工で、新耐震基準で施工された建物ですが、基準の趣旨である、大地震（震度6強から震度7程度）に対して外壁の損傷等は発生するものの、倒壊等の被害を生じないという、まさしくその趣旨を現わした状態と言えると思います。

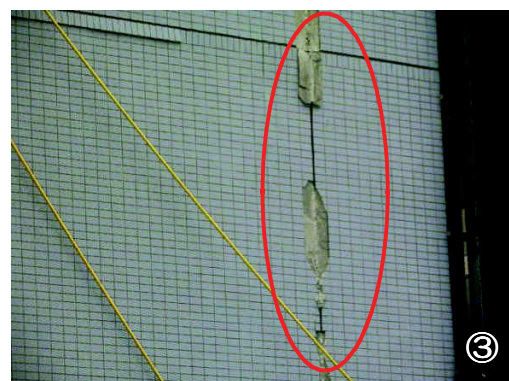
③は仙台市宮城野区のマンションです。

外壁の構造スリット目地沿いにタイルが剥離しています。

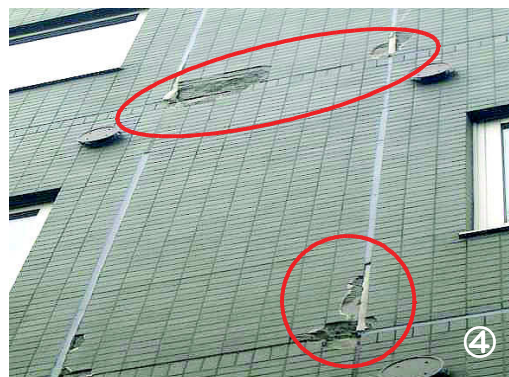
④は横浜市中区の建物です。

同様に構造スリット目地沿いにタイルが剥離、崩落しています。今回の地震では、地震の震度が大きかったこともあって、この構造スリット目地沿いのタイルがめくれ上がったり、崩落したりしている建物が多く目につきました。当然のことながら、構造スリット部分は壁と柱の縁を切っている部分ですから、コンクリート躯体の動きにタイルの挙動が追いつかず、割れたり剥離したりしています。

①②と同様に③④も新耐震基準の建物ですが、クラックやタイルの剥離といった被害はかなり発生しています。これは東北地方に限らず、首都圏でも多く発生しています。
