●今回の地震による 液状化現象 について

《防水編②》

成功させる大規模修繕 NO8

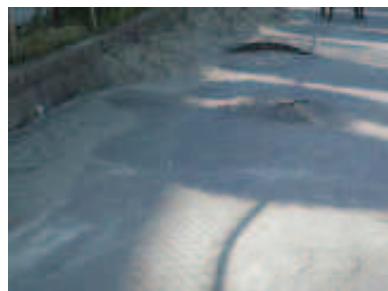
① (浦安市高洲地区)

①では、アスファルト舗装が隆起して、亀裂が入った部分から泥砂が噴出した跡です。近所の人に聞くと地震直後は舗道全体を泥砂が覆っていたそうです。

この道路面の沈下や隆起により、給水、排水、ガス等のライフラインに相当の被害が出ています。

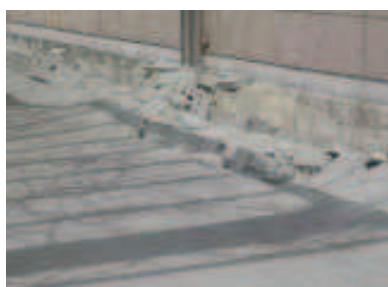
② (浦安市入船地区)

②では、舗道のインターロッキングブロックの目地から全体に泥砂が噴出して、全体的な地盤沈下を引き起こしています。

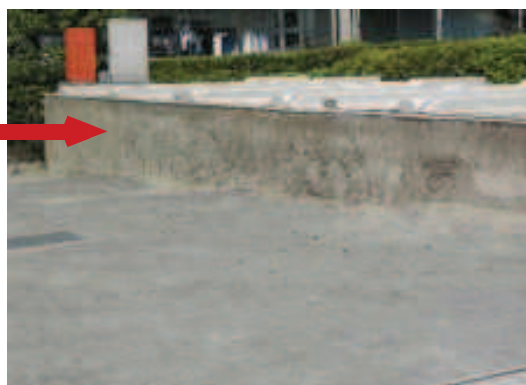
④ (横浜市金沢区)

③、④共にピット式の機械駐車部分です。地下ピットが浮き袋状態で地表に隆起した状態です。特に④のエリアでは舗道面には変化が無いのに、ピット部分だけが押し上げられた状態です。

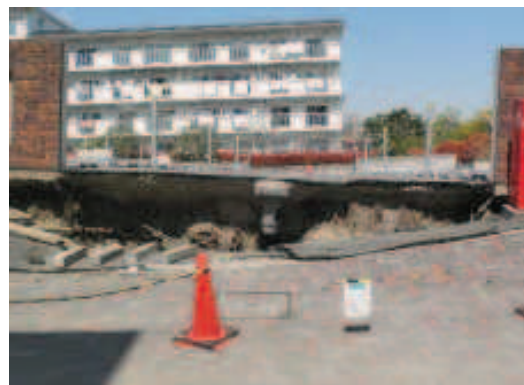
③ (横浜市金沢区)

機械式の駐車場。
元々は手前の歩道と段差がなかったものがこれだけ浮き上がっています。

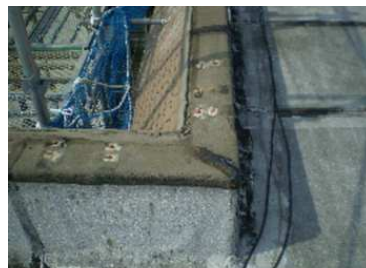
①防水下地を高圧洗浄し、汚れを落します。

●既設防水を高圧洗浄

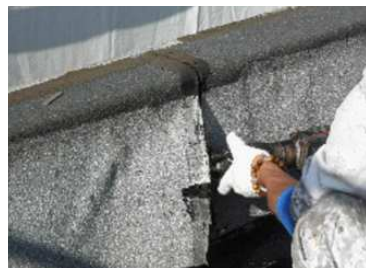
②既設のアルミ笠木を撤去し、既設の防水層の立上り部を撤去します。

防水の平場部に比べて、立上り部はふくれや劣化が激しいので、改修工事の時に撤去して、新規に貼り直します。

この時、施工中の雨漏りを防ぐため、必ず防水材で仮防水を行っておきます。

●立ち上り部の既設防水部の撤去

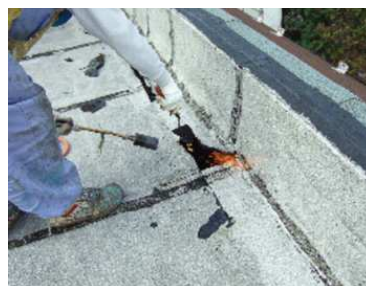
既設ふくれ・シワ部分は切開し、バーナー等であぶり戻し、アスファルト系塗膜防水を行います。

●切開してバーナーであぶり戻します

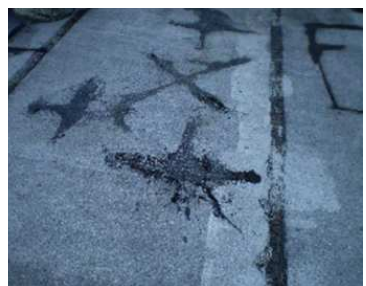
③平場の防水層を補修（平滑）します。

●あぶり戻した後です

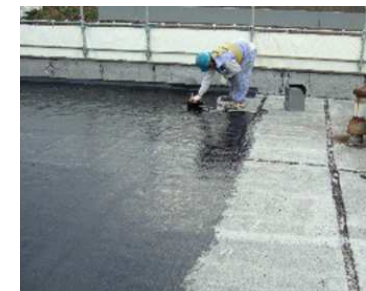
①平場に新規のシートが接着しやすいように下地活性剤を塗ります。

●下地活性剤を塗ります

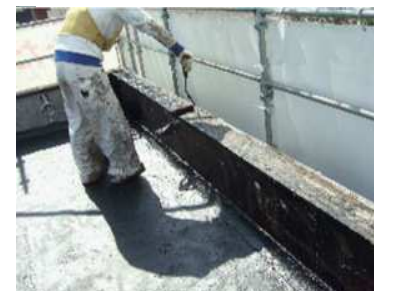
既存防水層を剥がしたコンクリート面の立上り部にはプライマー（接着剤）を塗ります。

●立上り部にプライマー塗り

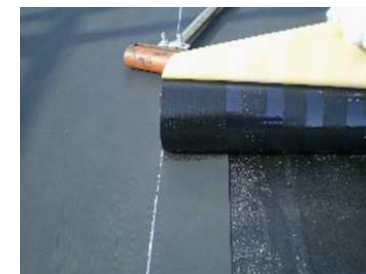
②平場には1層目の絶縁シートを貼ります。

●1層目のシートを重ね貼りします

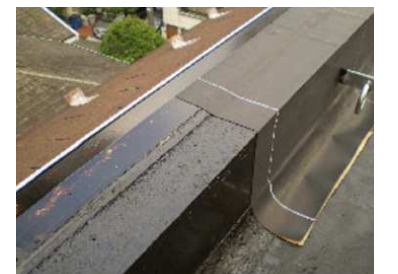
●立上り部に密着シートを貼ります

④立上り部には密着シートを貼ります。

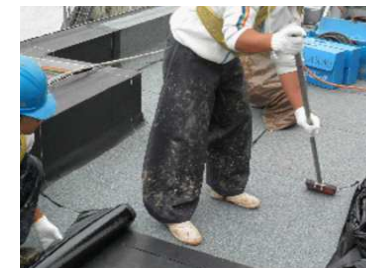
●2層目の砂付シート貼り

⑤平場、立上り部共に、2層目の砂付きシートをフクレの無いように貼っていきます。

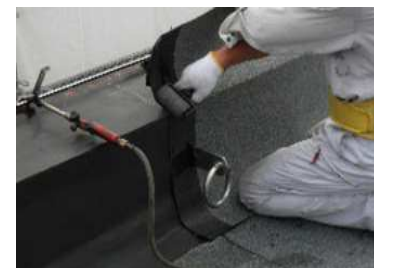
●立上り部の2回目シート貼り

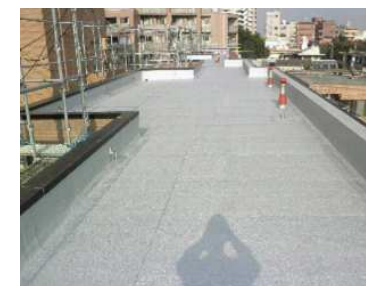
●トップコートの塗布

⑥トップコートを塗って完了です。

太陽光を反射し、防水層の温度を下げる機能を持つ塗料を塗ります。

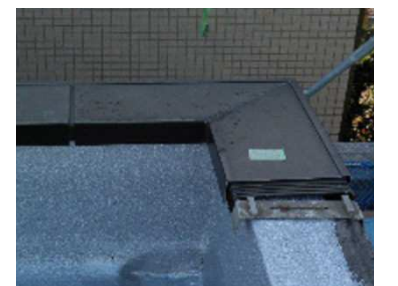
●笠木を取り付けます

⑦笠木を復旧します。
